～クリスタルストーン耐久性能に関する経過観察実験（簡易方法にて）～

大阪府内（弊社美原営業所風雨が当たる外部に設置）

■実験方法：（簡易方法にて実施）

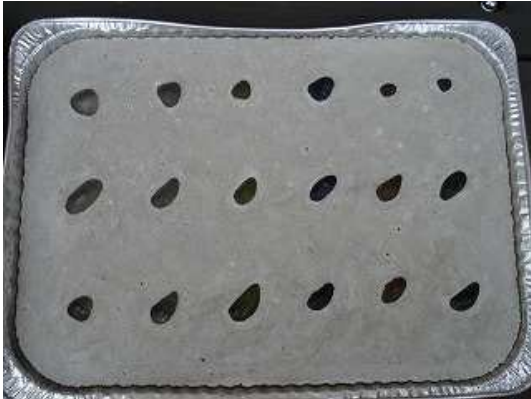
写真① 実験 Part.1

本日 7 月 4 日時点 (実験施工から 18 週間経過)

・ストーン (クリア) の割れ・・・キズが生じたがその後変化なし

・モルタル表面 の割れ・・・無し

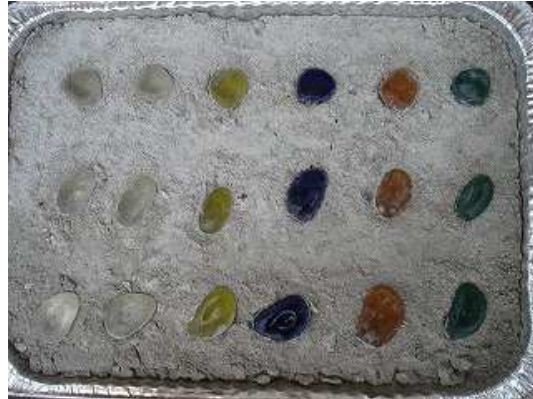
写真② 実験 Part.2

本日 7 月 4 日時点 (実験施工から 17 週間経過)

・ストーン (クリア) の割れ・・・キズが生じて、底の部分に割れらしきもの有り

・モルタル表面 の割れ・・・無し (割れはないが砂と砂利がやや多いためか)

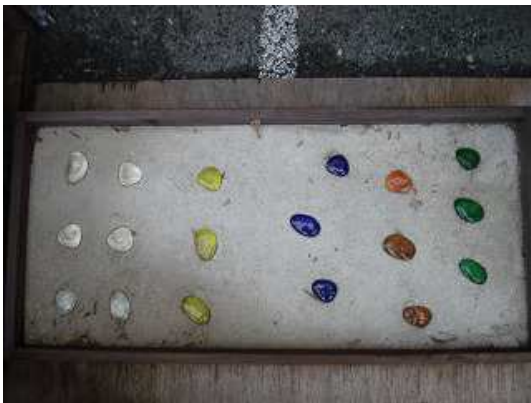
写真③ 実験 Part.3

本日 7 月 4 日時点 (実験施工から約 16 週間経過)

・ストーン (クリア) の割れ・・・無し

・モルタル表面 の割れ・・・無し

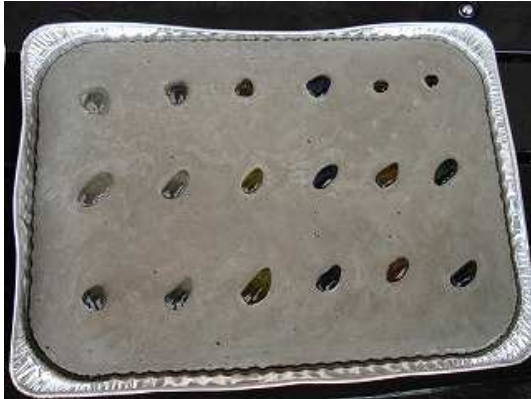
写真① 実験 Part.1

本日 6 月 26 日時点 (実験施工から 17 週間経過)

- ・ストーン (クリア) の割れ・・・キズが生じたがその後変化なし
- ・ストーン (オレンジ) の割れ・・・無し
- ・ストーン (イエロー) の割れ・・・無し
- ・ストーン (ブルー) の割れ・・・無し
- ・ストーン (グリーン) の割れ・・・無し
- ・モルタル表面 の割れ・・・無し

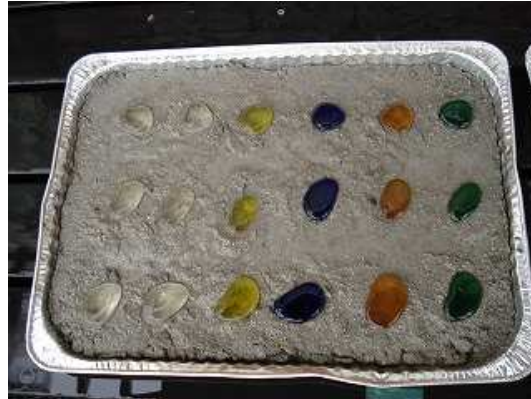
写真② 実験 Part.2

本日 6 月 26 日時点 (実験施工から 16 週間経過)

- ・ストーン (クリア) の割れ・・・キズが生じて、底の部分に割れらしきもの有り
- ・ストーン (オレンジ) の割れ・・・無し
- ・ストーン (イエロー) の割れ・・・無し
- ・ストーン (ブルー) の割れ・・・無し
- ・ストーン (グリーン) の割れ・・・無し
- ・モルタル表面 の割れ・・・無し (割れはないが砂と砂利がやや多いためか)

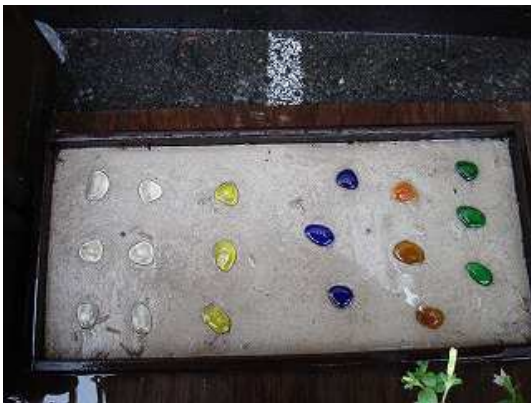
写真③ 実験 Part.3

本日 6 月 26 日時点 (実験施工から約 15 週間経過)

- ・ストーン (クリア) の割れ・・・無し
- ・ストーン (オレンジ) の割れ・・・無し
- ・ストーン (イエロー) の割れ・・・無し
- ・ストーン (ブルー) の割れ・・・無し
- ・ストーン (グリーン) の割れ・・・無し
- ・モルタル表面 の割れ・・・無し

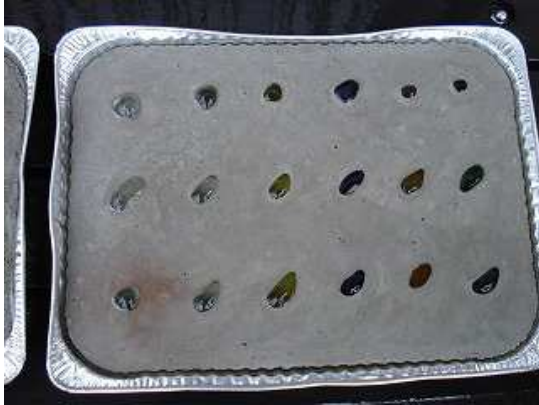
写真① 実験 Part.1

本日 6 月 20 日時点 (実験施工から 16 週間経過)

- ・ストーン (クリア) の割れ・・・キズが生じたがその後変化なし
- ・ストーン (オレンジ) の割れ・・・無し
- ・ストーン (イエロー) の割れ・・・無し
- ・ストーン (ブルー) の割れ・・・無し
- ・ストーン (グリーン) の割れ・・・無し
- ・モルタル表面 の割れ・・・無し

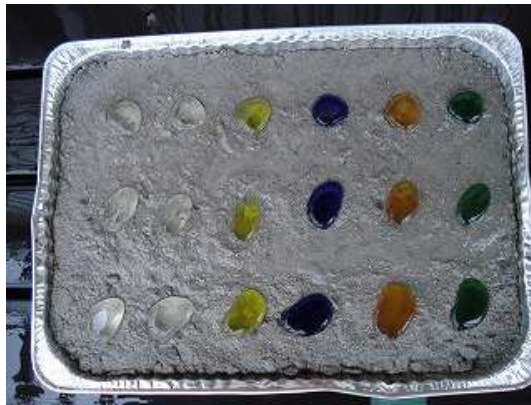
写真② 実験 Part.2

本日 6 月 20 日時点 (実験施工から 15 週間経過)

- ・ストーン (クリア) の割れ・・・キズが生じて、底の部分に割れらしきもの有り
- ・ストーン (オレンジ) の割れ・・・無し
- ・ストーン (イエロー) の割れ・・・無し
- ・ストーン (ブルー) の割れ・・・無し
- ・ストーン (グリーン) の割れ・・・無し
- ・モルタル表面 の割れ・・・無し (割れはないが砂と砂利がやや多いためか)

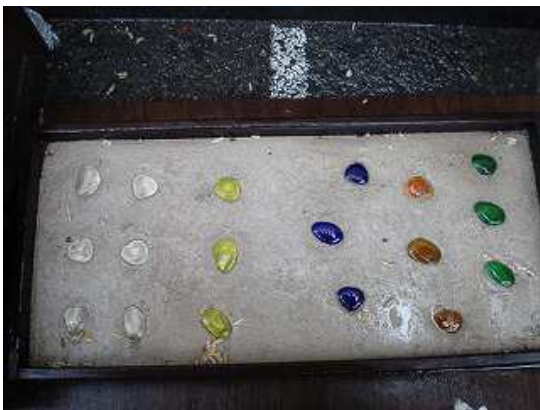
写真③ 実験 Part.3

本日 6 月 20 日時点 (実験施工から約 14 週間経過)

- ・ストーン (クリア) の割れ・・・無し
- ・ストーン (オレンジ) の割れ・・・無し
- ・ストーン (イエロー) の割れ・・・無し
- ・ストーン (ブルー) の割れ・・・無し
- ・ストーン (グリーン) の割れ・・・無し
- ・モルタル表面 の割れ・・・無し

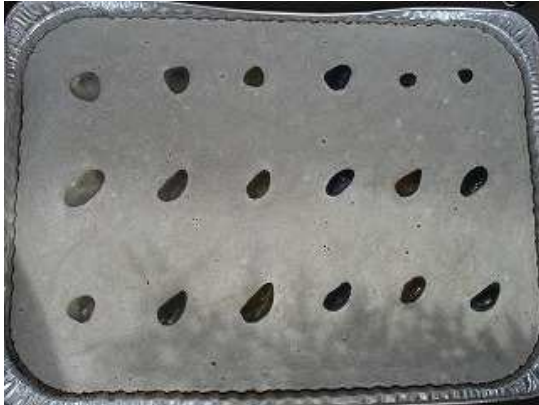
写真① 実験 Part.1

本日 6 月 5 日時点 (実験施工から 14 週間経過)

- ・ストーン (クリア) の割れ・・・キズが生じたがその後変化なし
- ・ストーン (オレンジ) の割れ・・・無し
- ・ストーン (イエロー) の割れ・・・無し
- ・ストーン (ブルー) の割れ・・・無し
- ・ストーン (グリーン) の割れ・・・無し
- ・モルタル表面 の割れ・・・無し

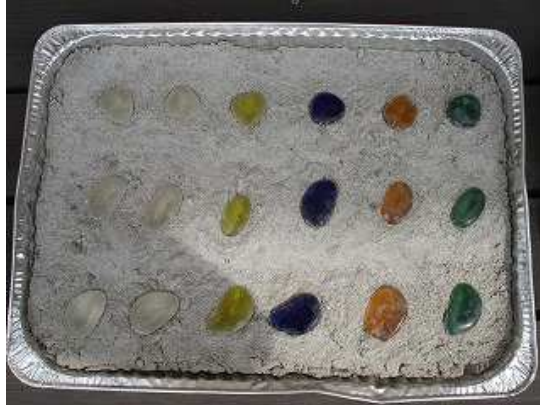
写真② 実験 Part.2

本日 6 月 5 日時点 (実験施工から 13 週間経過)

- ・ストーン (クリア) の割れ・・・キズが生じてからはその後変化なし
- ・ストーン (オレンジ) の割れ・・・無し
- ・ストーン (イエロー) の割れ・・・無し
- ・ストーン (ブルー) の割れ・・・無し
- ・ストーン (グリーン) の割れ・・・無し
- ・モルタル表面 の割れ・・・無し (割れはないが砂と砂利がやや多いためか)

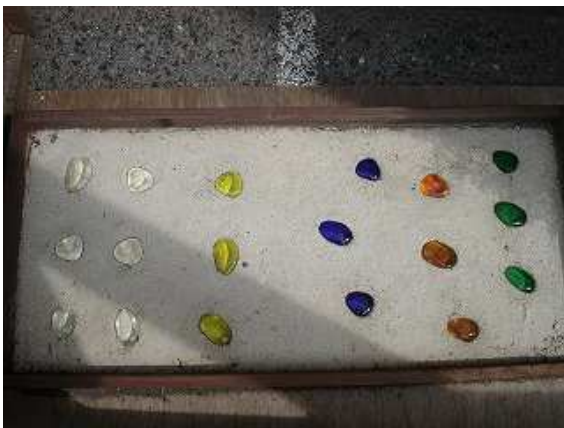
写真③ 実験 Part.3

本日 6 月 5 日時点 (実験施工から約 12 週間経過)

- ・ストーン (クリア) の割れ・・・無し
- ・ストーン (オレンジ) の割れ・・・無し
- ・ストーン (イエロー) の割れ・・・無し
- ・ストーン (ブルー) の割れ・・・無し
- ・ストーン (グリーン) の割れ・・・無し
- ・モルタル表面 の割れ・・・無し

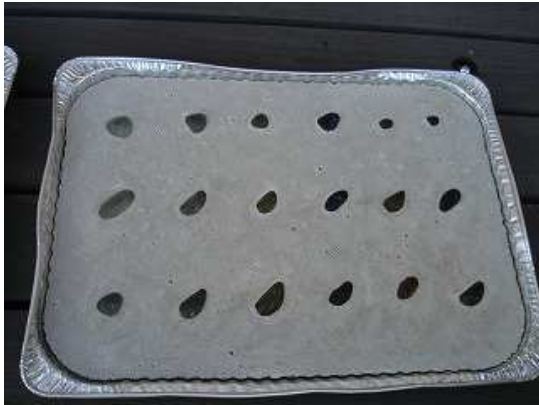
写真① 実験 Part.1

本日5月22日時点(実験施工から12週間経過)

- ・ストーン(クリア) の割れ・・・キズが生じたがその後変化なし
- ・ストーン(オレンジ) の割れ・・・無し
- ・ストーン(イエロー) の割れ・・・無し
- ・ストーン(ブルー) の割れ・・・無し
- ・ストーン(グリーン) の割れ・・・無し
- ・モルタル表面 の割れ・・・無し

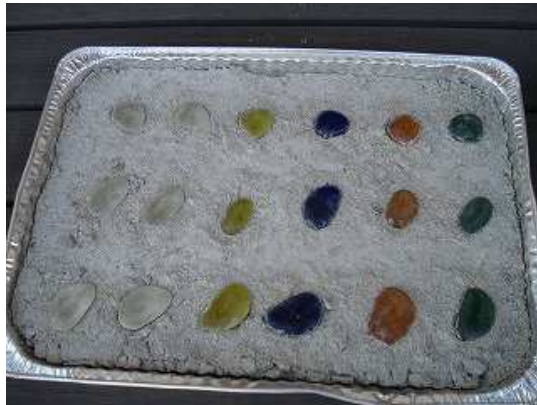
写真② 実験 Part.2

本日5月22日時点(実験施工から11週間経過)

- ・ストーン(クリア) の割れ・・・キズが生じてからはその後変化なし
- ・ストーン(オレンジ) の割れ・・・無し
- ・ストーン(イエロー) の割れ・・・無し
- ・ストーン(ブルー) の割れ・・・無し
- ・ストーン(グリーン) の割れ・・・無し
- ・モルタル表面 の割れ・・・無し(割れはないが砂と砂利がやや多いためか)

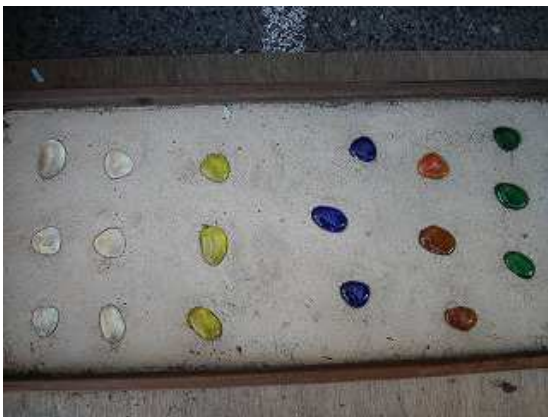
写真③ 実験 Part.3

本日5月22日時点(実験施工から約10週間経過)

- ・ストーン(クリア) の割れ・・・無し
- ・ストーン(オレンジ) の割れ・・・無し
- ・ストーン(イエロー) の割れ・・・無し
- ・ストーン(ブルー) の割れ・・・無し
- ・ストーン(グリーン) の割れ・・・無し
- ・モルタル表面 の割れ・・・無し

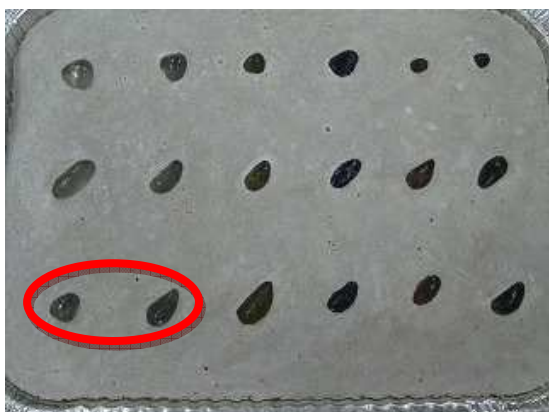
写真① 実験 Part.1

本日 4 月 12 日時点(実験施工から 6 週間後)

- ・ストーン(クリア) の割れ・・・2つに欠けたようなキズが生じる
- ・ストーン(オレンジ) の割れ・・・無し
- ・ストーン(イエロー) の割れ・・・無し
- ・ストーン(ブルー) の割れ・・・無し
- ・ストーン(グリーン) の割れ・・・無し

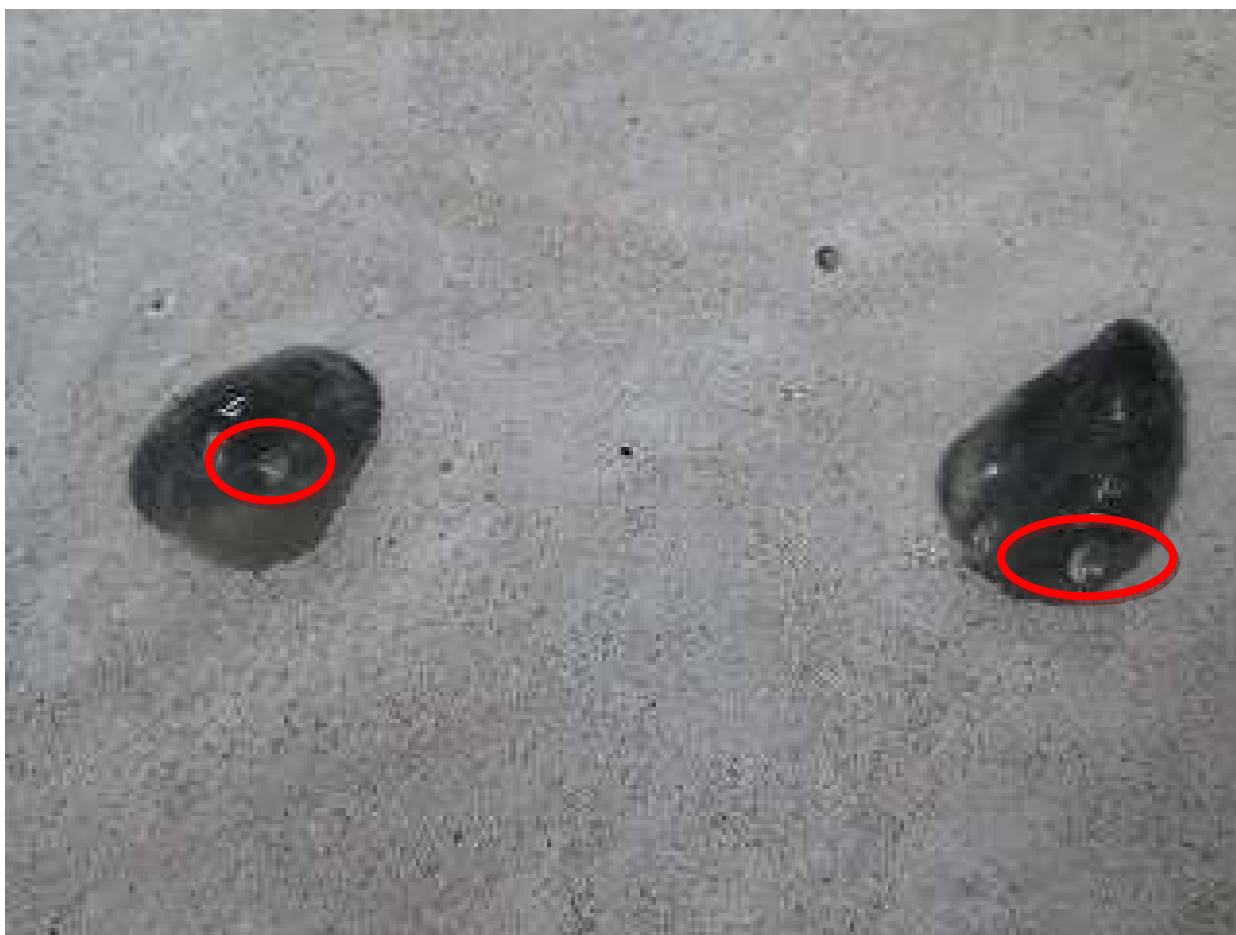
写真② 実験 Part.1 欠けたような傷が生じる

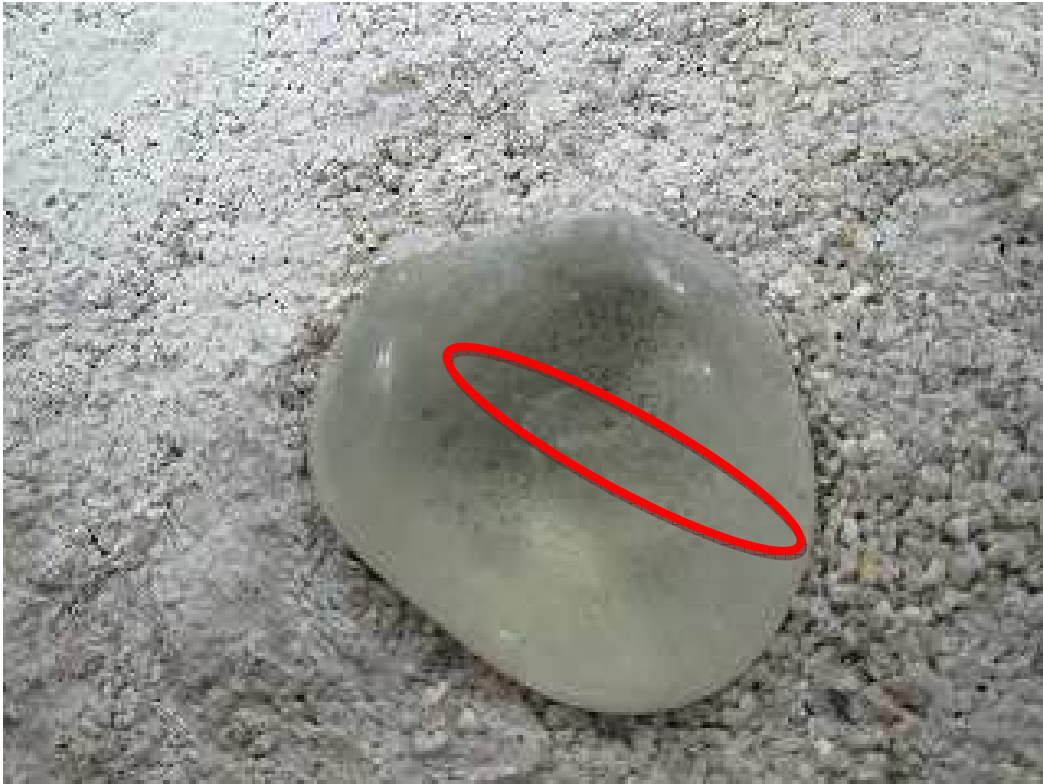
写真③ 実験 Part.2 ストーンの中に亀裂のような筋

- ・ストーン (クリア) の割れ・・・6つの内1つに Part. 1 と同様の欠けたようなキズ  
もう一つにはストーンの中に亀裂のような筋が見受けられる
- ・ストーン (オレンジ) の割れ・・・無し
- ・ストーン (イエロー) の割れ・・・無し
- ・ストーン (ブルー) の割れ・・・無し
- ・ストーン (グリーン) の割れ・・・無し
- ・モルタル表面 の割れ・・・無し

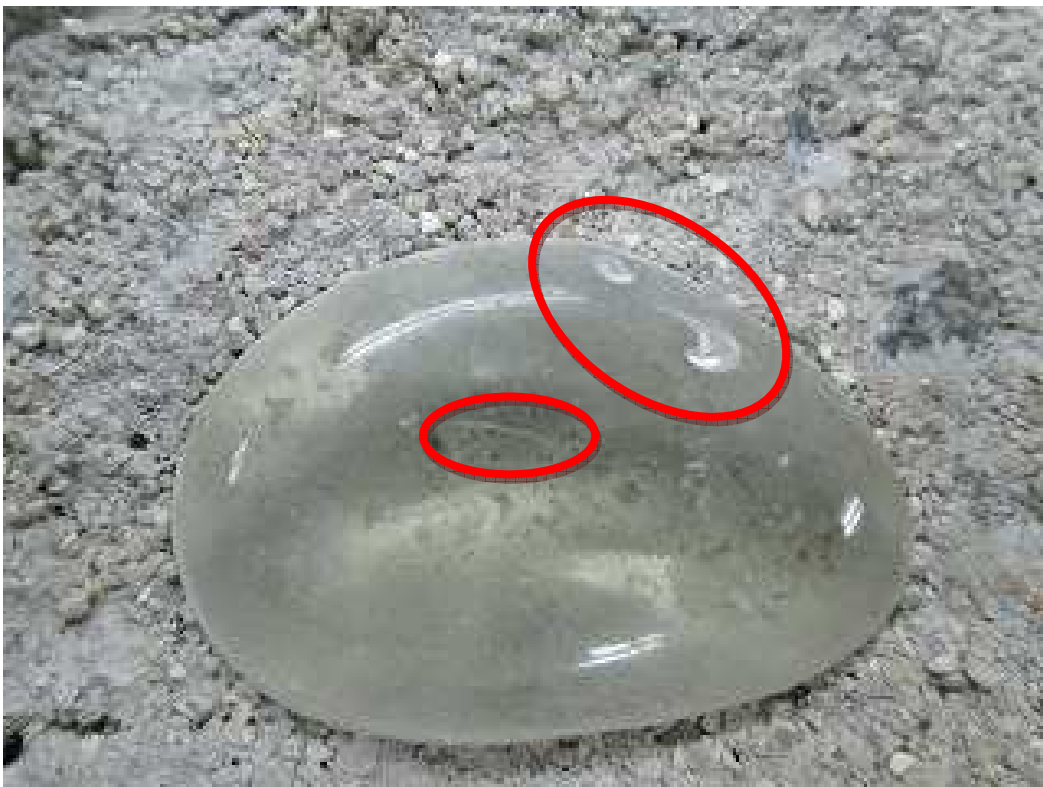
写真④ Part.2 ストーンの中に亀裂のような筋・欠けたような傷

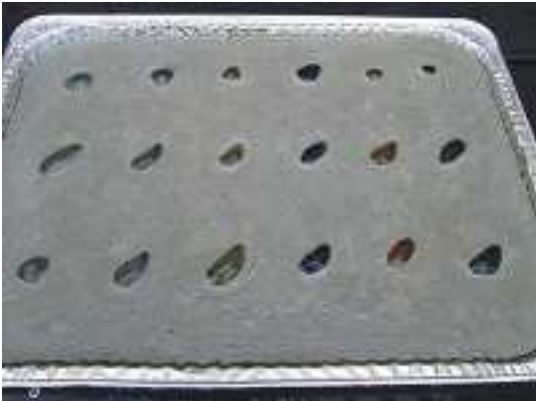
写真①雨のせいで水分を含んでいますが特に変化は見られませんでした。
