～クリスタルストーン耐久性能に関する経過観察実験（簡易方法にて）～

大阪府内（弊社美原営業所風雨が当たる外部に設置）

■実験方法：（簡易方法にて実施）

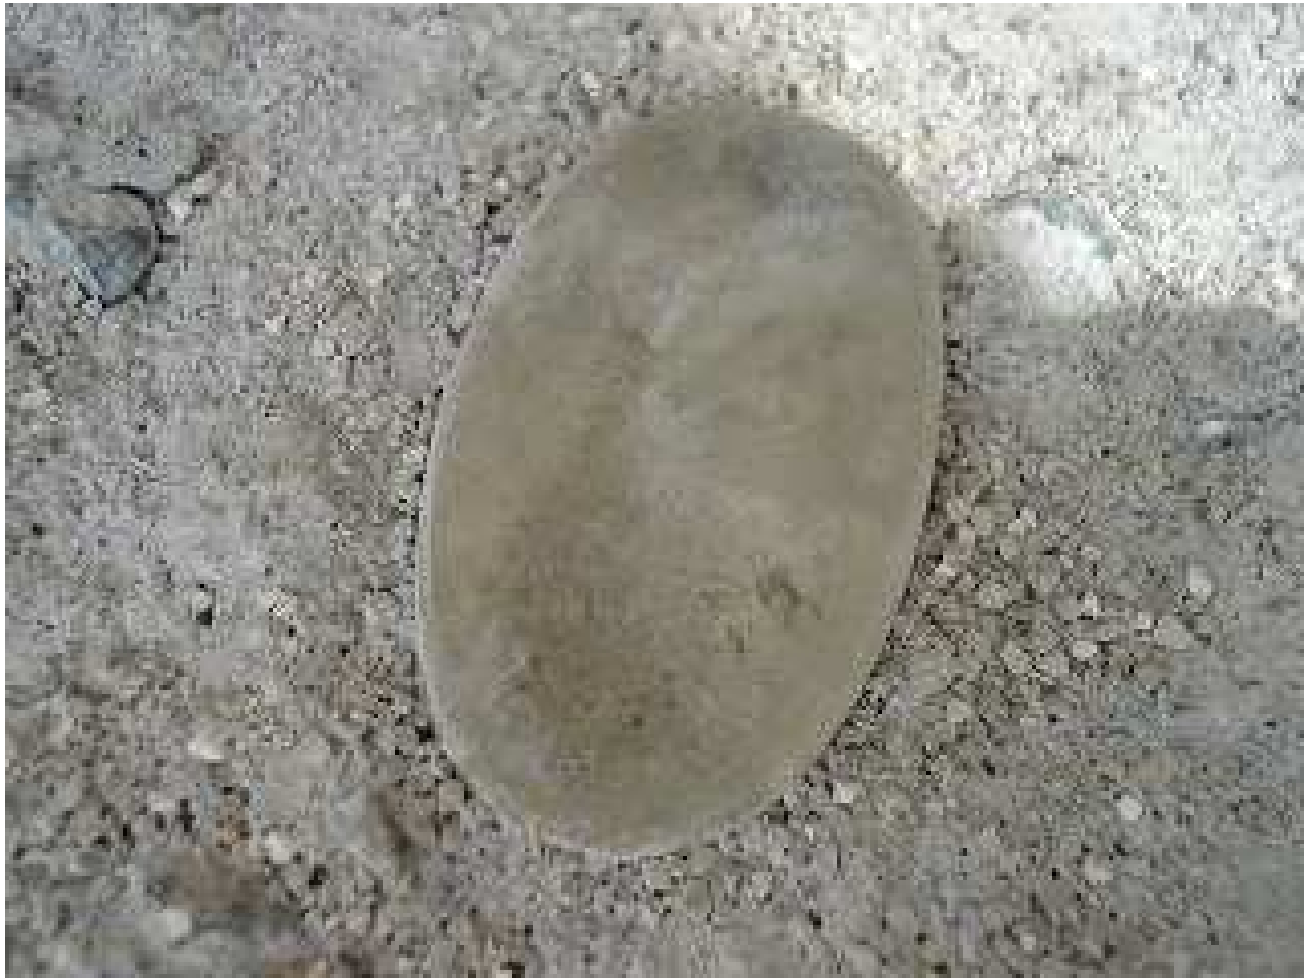
- ・ストーン (クリア) の割れ・・・無し
- ・ストーン (オレンジ) の割れ・・・無し
- ・ストーン (イエロー) の割れ・・・無し
- ・ストーン (ブルー) の割れ・・・無し
- ・ストーン (グリーン) の割れ・・・無し
- ・モルタル表面 の割れ・・・無し

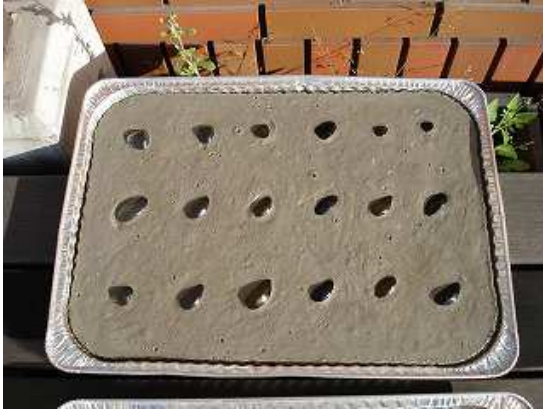
写真① 実験 Part.1

- ・ストーン (クリア) の割れ・・・無し
- ・ストーン (オレンジ) の割れ・・・無し
- ・ストーン (イエロー) の割れ・・・無し
- ・ストーン (ブルー) の割れ・・・無し
- ・ストーン (グリーン) の割れ・・・無し
- ・モルタル表面 の割れ・・・無し

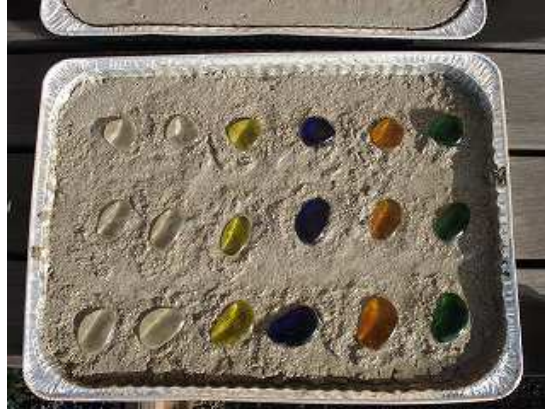
写真② 実験 Part.2

- ・ストーン (クリア) の割れ・・・無し
- ・ストーン (オレンジ) の割れ・・・無し
- ・ストーン (イエロー) の割れ・・・無し
- ・ストーン (ブルー) の割れ・・・無し
- ・ストーン (グリーン) の割れ・・・無し
- ・モルタル表面 の割れ・・・無し

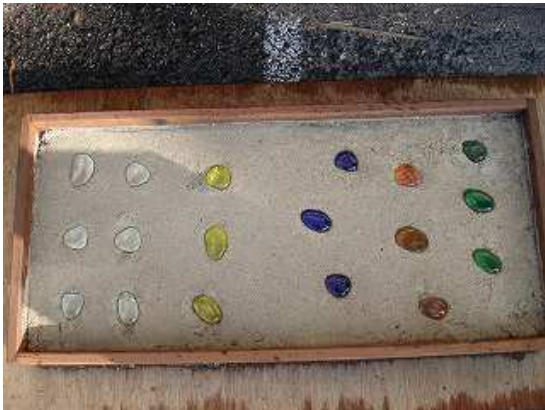
写真③ 実験 Part.3

- ・ストーン (クリア) の割れ・・・無し
- ・ストーン (オレンジ) の割れ・・・無し
- ・ストーン (イエロー) の割れ・・・無し
- ・ストーン (ブルー) の割れ・・・無し
- ・ストーン (グリーン) の割れ・・・無し
- ・モルタル表面 の割れ・・・無し

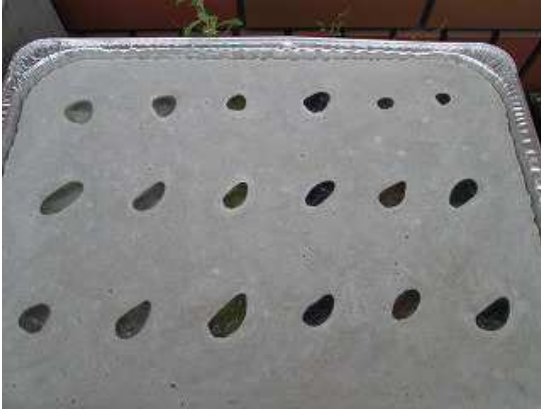
写真① 実験 Part.1

- ・ストーン (クリア) の割れ・・・無し
- ・ストーン (オレンジ) の割れ・・・無し
- ・ストーン (イエロー) の割れ・・・無し
- ・ストーン (ブルー) の割れ・・・無し
- ・ストーン (グリーン) の割れ・・・無し
- ・モルタル表面 の割れ・・・無し

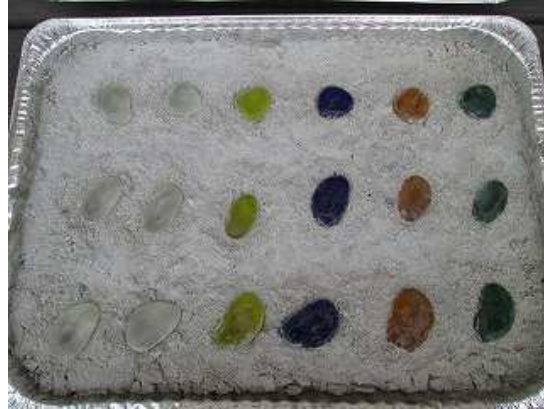
写真② 実験 Part.2

- ・ストーン (クリア) の割れ・・・無し
- ・ストーン (オレンジ) の割れ・・・無し
- ・ストーン (イエロー) の割れ・・・無し
- ・ストーン (ブルー) の割れ・・・無し
- ・ストーン (グリーン) の割れ・・・無し
- ・モルタル表面 の割れ・・・無し

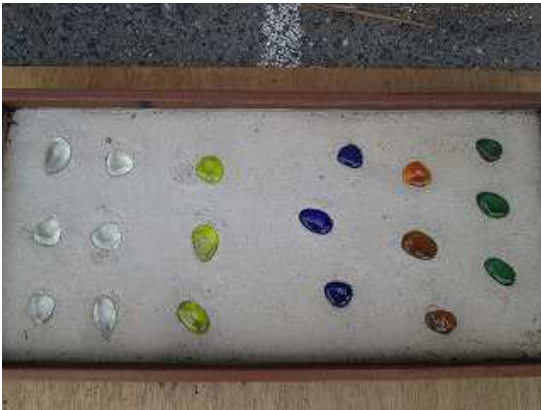
写真③ 実験 Part.3

- ・ストーン (クリア) の割れ・・・無し
- ・ストーン (オレンジ) の割れ・・・無し
- ・ストーン (イエロー) の割れ・・・無し
- ・ストーン (ブルー) の割れ・・・無し
- ・ストーン (グリーン) の割れ・・・無し
- ・モルタル表面 の割れ・・・無し

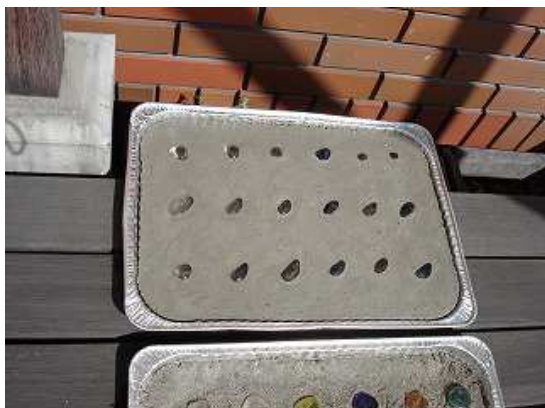
写真① 実験 Part.1

- ・ストーン (クリア) の割れ・・・無し
- ・ストーン (オレンジ) の割れ・・・無し
- ・ストーン (イエロー) の割れ・・・無し
- ・ストーン (ブルー) の割れ・・・無し
- ・ストーン (グリーン) の割れ・・・無し
- ・モルタル表面 の割れ・・・無し
